# Innredningens historie

## DEL 1

Denne artikkelserien var egentlig ment å inngå i en større samling tips og råd for restaurering av Traction. Men, skriver artikkelforfatterne, jo mer vi trengte inn i emnet, jo tydeligere ble det at emnet trengte en helt egen artikkelserie.

# INTERIØRET I 15-SIX 1938 – 1939

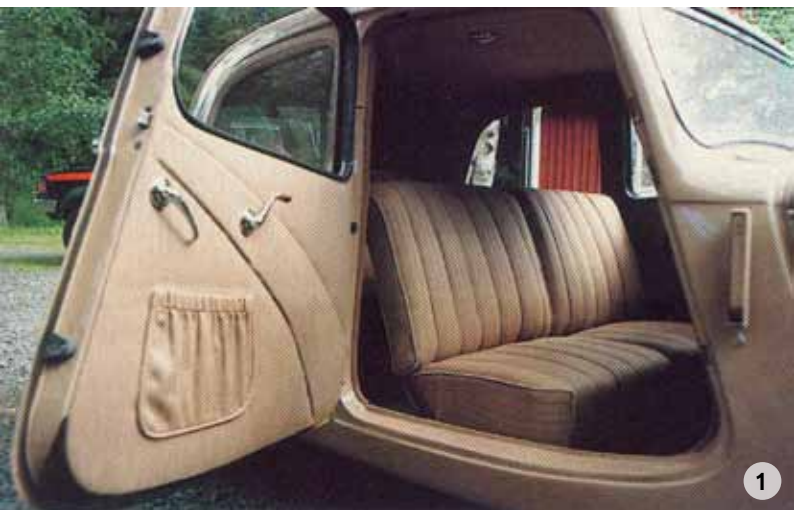
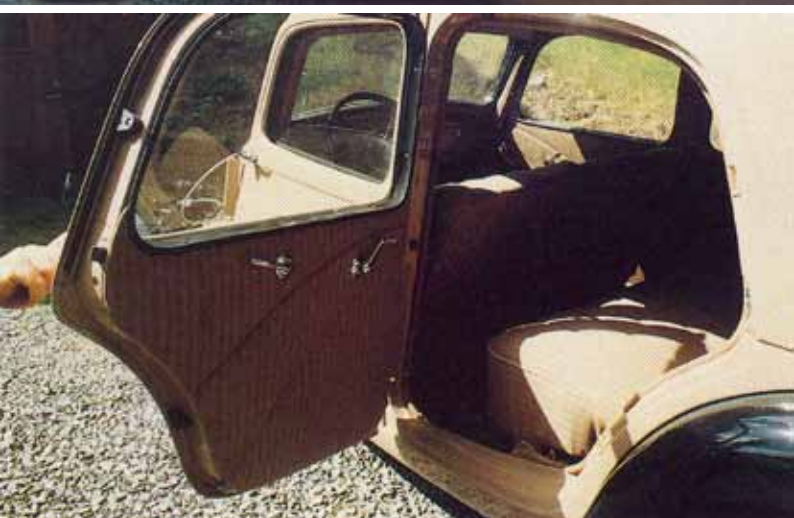
1

Seter med kantet elefantgrå ulltrekk med pipemønster (7CV) respektive vadmél eller plysj i fargene grått, blått eller kastanjebrunt med to dekor"pølser" i baksetet (11CV). Løse puter i baksetet (7CV) eller små langsgående armlener (11 CV fram til juni 36). Framsetene (eller hel sofa på 11A og seinere B) uten synlige øvre håndtak på ryggstøtten og med avtakbare sitteputer med spiralfjærer.

Dørsidene har en liten lomme og to bueformede sitteputer med spiralfjærer.

Innertaket har samme fargen som trekkene, men med et tynnere tekstil. Fram til 1939 var den horisontale delen av taket i et stykke, som ble spikret fast (ingen synlige spiker), derimot var trekket rundt bakruta, C-stolpa og over dørene en enhet som var kledd med et annet tøy enn taket.

Gulv med Ullteppe bak og gummimatte foran, instrumentpanel lakkert grå eller kastanjebrun (7CV) respektivt tilpasset stofffargen (11CV). Vindusrammer i kastanjebrun treimitasjon.

1: Trekkene på bildene er nyvevd og nysydd i tråd med de rådene som presenteres her i artikkelen.

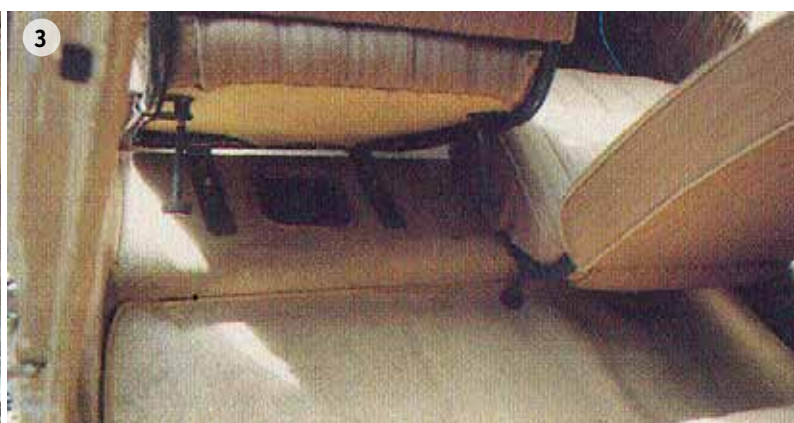
3

3: Framsetet felles opp for å lette tilgangen til bagasjerommet.

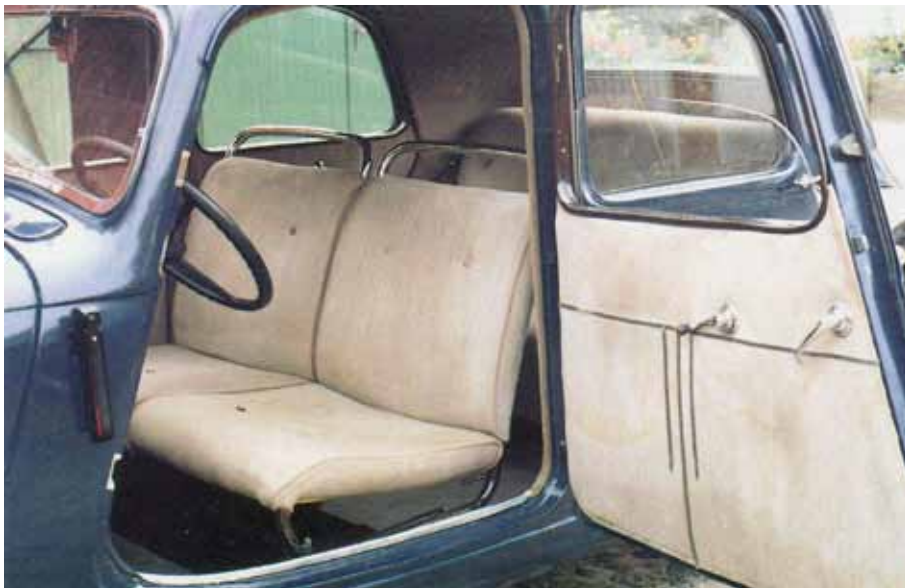
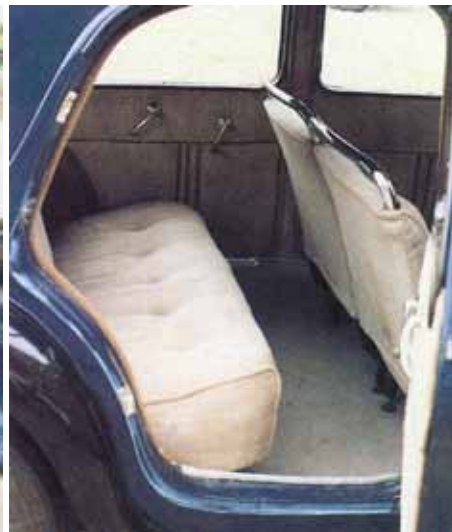
Trekket på bildene er et originaltrekk.

Nå får framsetenes ryggstøtte de forkrommede håndtakene ("tannknekkerstoler"). Sitteputer av fjærende ståltrådsmatte med stopp. Alt er sydd rundt stolens rørkonstruksjon, som dermed får funksjonen som stolens fjærende element (altså ikke

lenger spiralfjærer).

Fram til mai 1935 beholdes setenes pipestopping, deretter kommer et trekk med knapper. Biler til og med 1938 med hel sofa framme (Normale, Familiale) hadde uttakbar sittepute med spiralfjærer.

Fremre dørsider uten lommer og en horisontal dekorsøm samt tre vertikale, hvorav den midterste er lengre, slik at alt lager en T. Bakre dørsider som -34 men uten lommer. Instrumentpanel er svart eller i karosseriets farge.

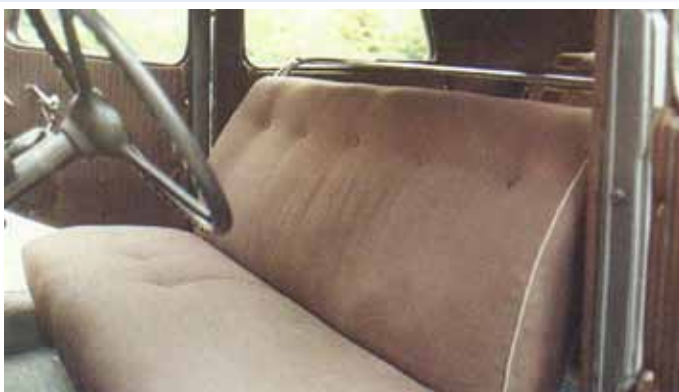
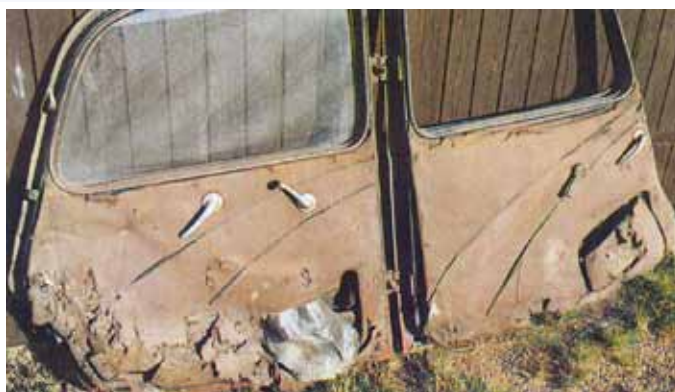
Hverken dørsiden eller sofaens tøy er originalt, men bildene illustrerer hvordan sofaen ser ut og hvordan sømmene er utførte.

Baksetet får faste armlener. Framsetenes forkrommede håndtak blir lavere. Taket mørk grått (7CV), eller vanligvis blå velur (11CV fram til juni -36, deretter mellomgrått) med doble render i strukturen og med knapper som dekorasjon i stedet for piper (7CV). Tak i annet, slett rødbrunt stoff. Dørsidene får ny dekorasjon

(11CV) i form av to buer skrått over dørsiden. 1937 år siste året med lommer på dørsidene (7CV og Sport). Instrumentpanel i svart, kastanjebrunt eller grått (11CV fram til juni -36). Deretter svart, grå eller karosseriets farge. Kastanjebrune vindusrammer.

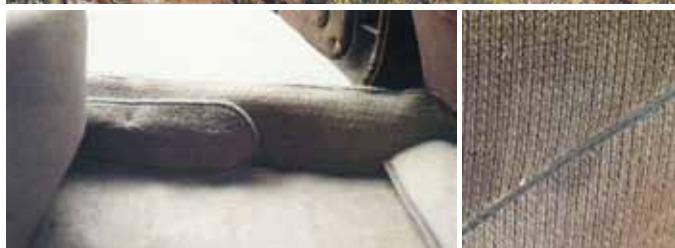
Den første cruciform-bakvogna krevde større plass i tersklene, derfor denne "ekstra" tøybiten. Når den vanlige bakvogna kom fikk tersklene bak stoff i ett stykke. Mattene var rødbrune.

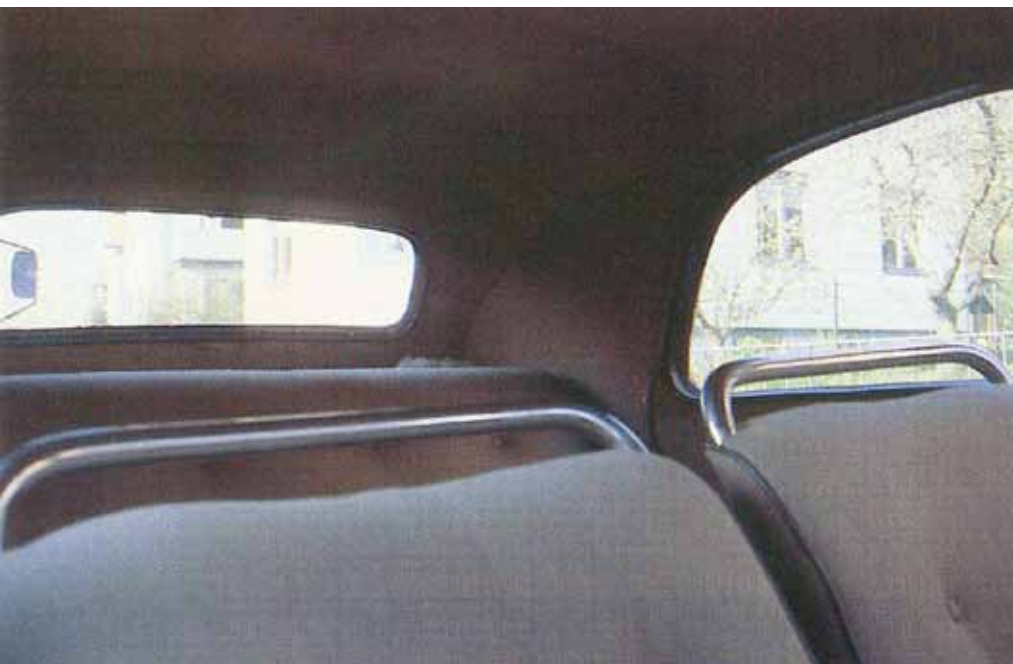
Setene på 7 Eco har stoff i kastanjebrunt eller grå vadmél. 11 har et beigegrått, stripe stoff. Innertaket går nå ned rundt bakvinduet (fra slutten av -38). "Ørelappene" går i en bue og slutter i bakkant på bakdørene (på 11CV først i januar -39) og har et spraglete, beige stoff.

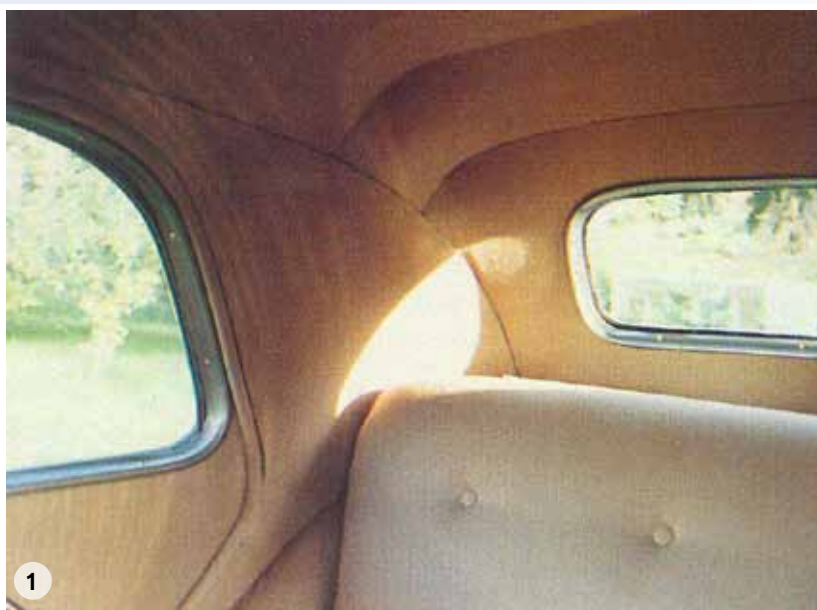
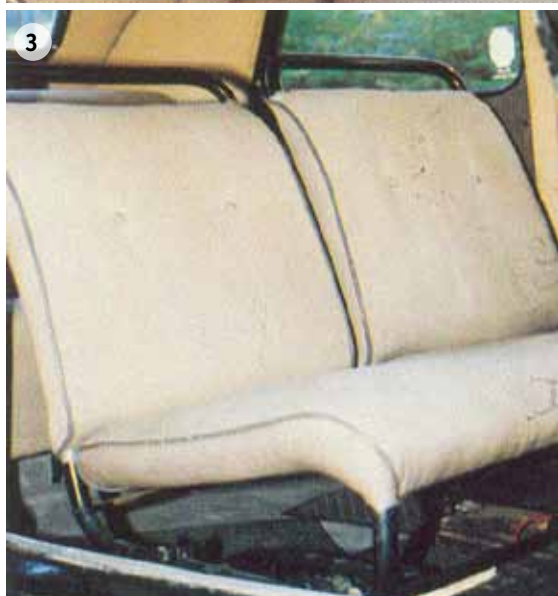
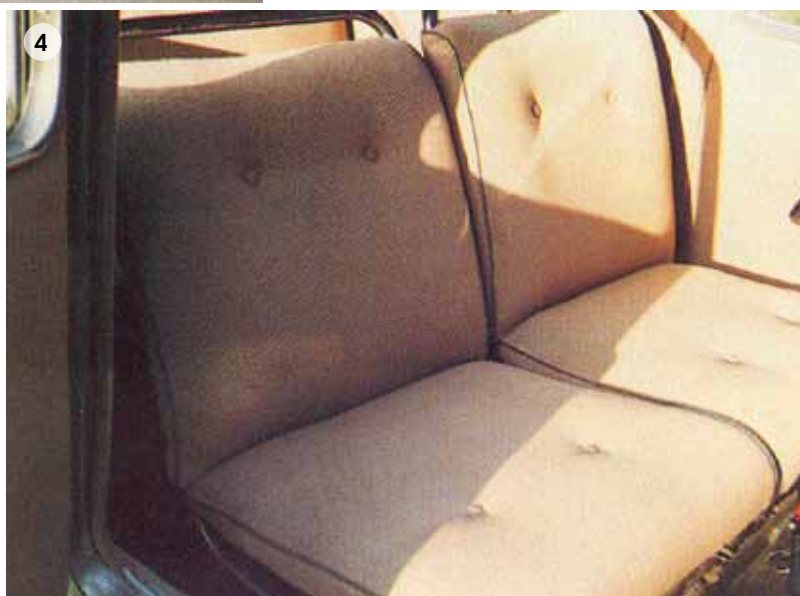
1. Nyvevd tekstil, sydd i henhold til originalen.
2. Dørpanel med nyvevd tekstil i henhold til originalen.
3. Originaltrekk som har blitt bleket i årenes løp.
4. Setertrekkene samt dørpanel i grå ull. Grått innertak. Instrumentpanel svart. Matter grå. Vindusrammer metallic grå.

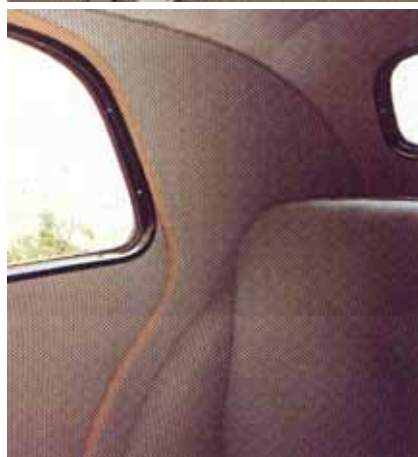
< Samme seter som mellom 12-1949 – 3-1950, men nå med mørkegrått bredrandet tøy. «Ørelappene» på C-stolpen samt plata ovenfor frontruta i et klarere grått randetete tøy. Dørpanelene i samme tøy som setene.

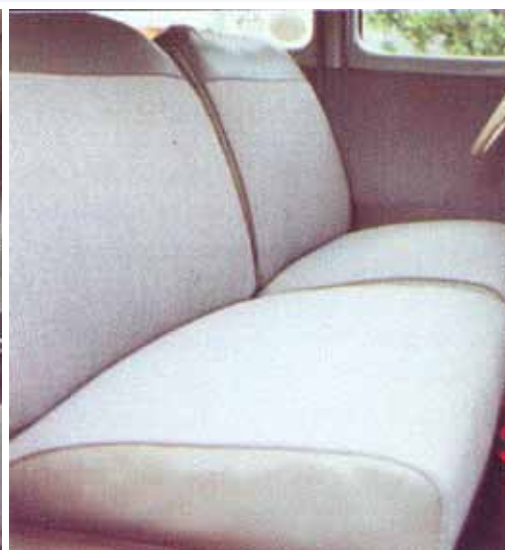
Setene har fått nytt, lysere grått tøy med smale render. Plastbeskyttelse på samme måte som kom i 6-1952. Dørpanelene har samme tøy som setene, plastkledd lengst nede. Instrumentpanelet er i lyst grått/mørk grått lakkert dekkplate. Vindusrammene er lysegrå.

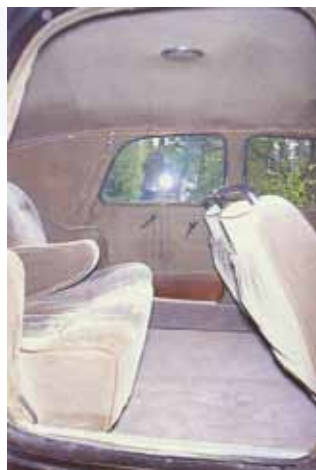
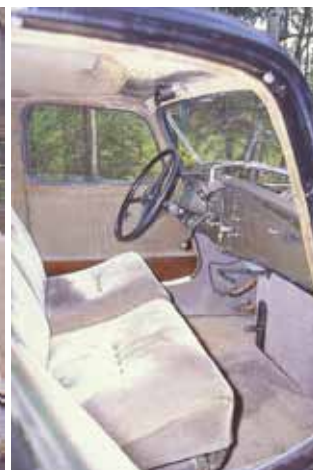
Originaltrekk i 15 Six 1939. Plastbeskyttelsen på dørsidene og mattene er ikke original.

Seter i gråbrun plysj.

Dekorsøm i to piper med innlegg av knapper i både ryggstøtte og sitteputer. Sentralt armlene i ryggstøet bak.

Kurvestropper i samme materiale som setene, festet i C-stolpen. Innertaket er av samme tøy som setene. Gardin til bakvinduet. Instrumentpanelet er kastanjebrunt eller grått. Mattene er av grått tøy. Foran med skinnbeskyttelse ved førerens føtter. Vindusrammene er kastanjebrune.

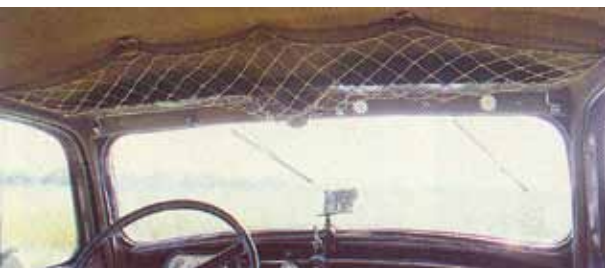
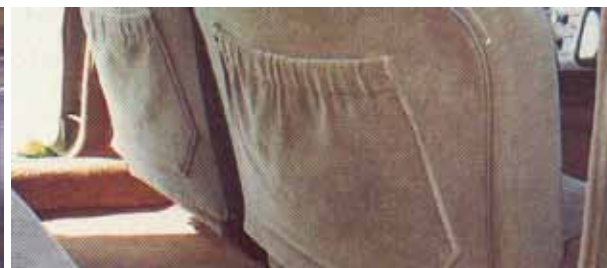
15-Six har et oppbevaringsnett over vinduet og oppbevaringslommer på baksiden av forsetets ryggstø. Nedfellbart armlene men kurvestropper i baksetet var også standard på 15 Six.

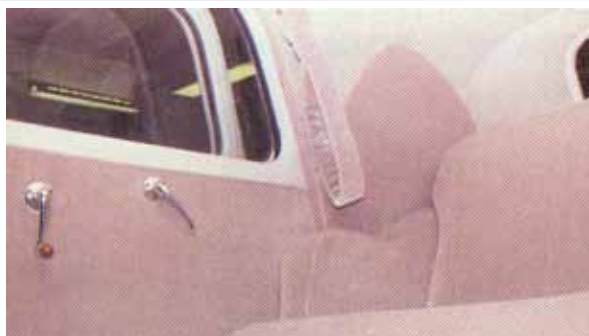
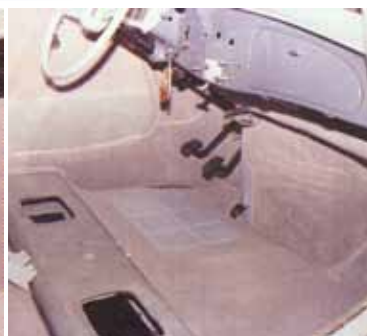
15H- Setenes trekk i en mykere, gråblå eller perlegrå plysj uten dekorsøm og uten «skjermklister» i skjøtene. Mattene er kledd på undersiden med tykk skumgummi med koniske hull av samme type som fantes på alle D-modeller. Disse mattene ble utviklet for å være myke nok til å ta opp småvibrasjonene som kom fra den hydrauliske bakfjæringen, men likevel tilstrekkelig harde til at føttene ikke skulle synke gjennom. ♦
